Sporthalle Wünnewil Südansicht – Blechtonnendach – Nebendach - Vordach

Garantieschäden Vordach 2000 - 2003

Bericht Baeriswyl AG 2023

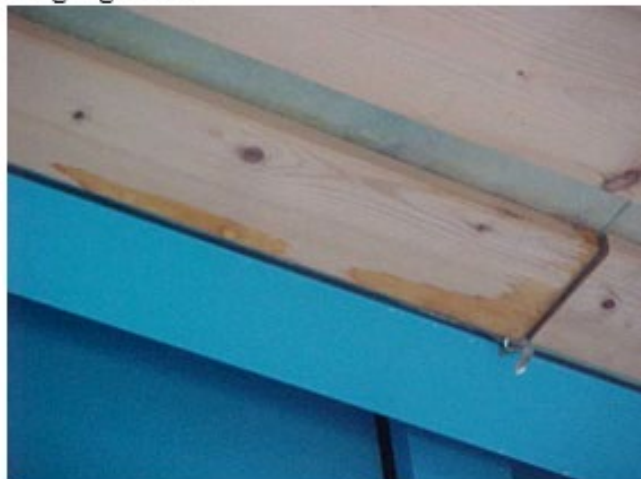
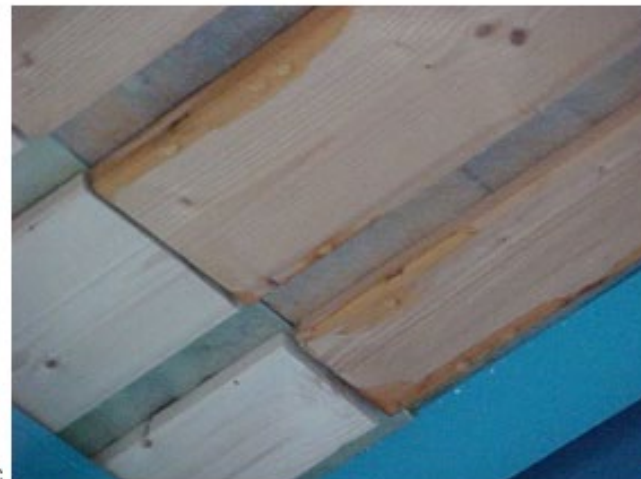
|| Undichtheit Nebendach im Bereich der Eingangshalle festgestellt am 31.1.03

|| Wasser, welches vom Unterdach durchdringt, läuft in die Eingangshalle. Nasse Täfer in der Eingangshalle

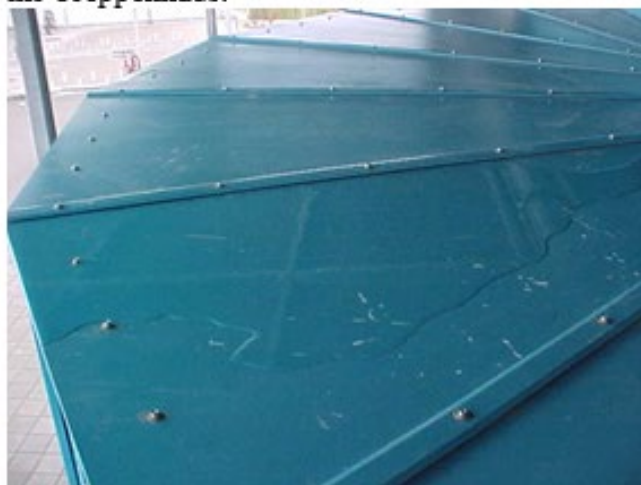
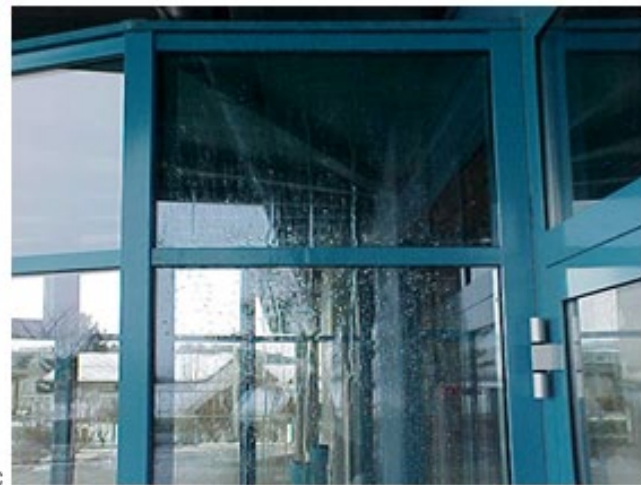
|| Weiter läuft Wasser vom Unterdach auf das undichte Dach der Eingangsverglasung und läuft ins Treppenhaus

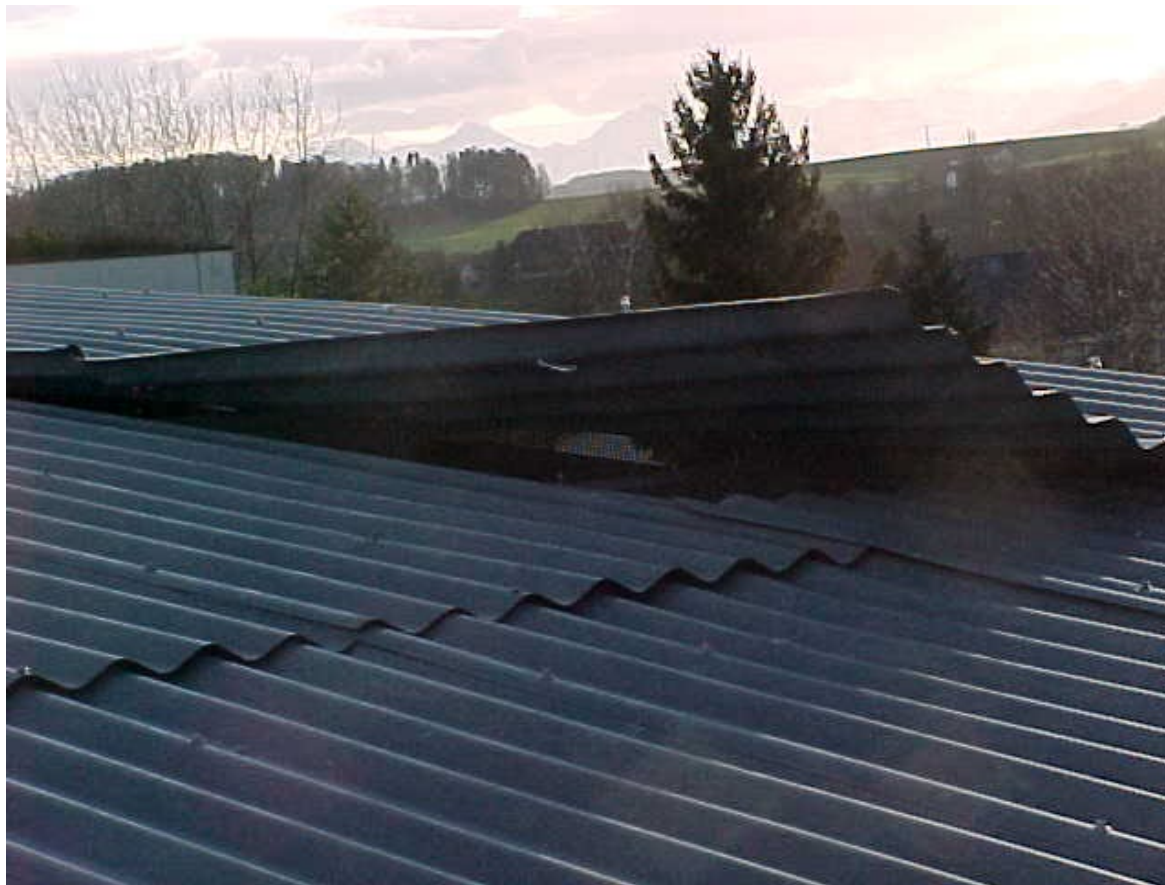
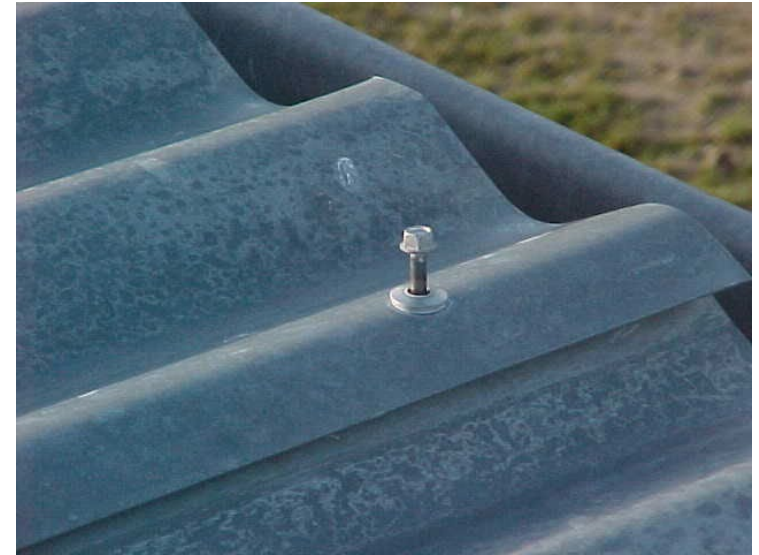
Sturmschäden am Tonnendach 2003

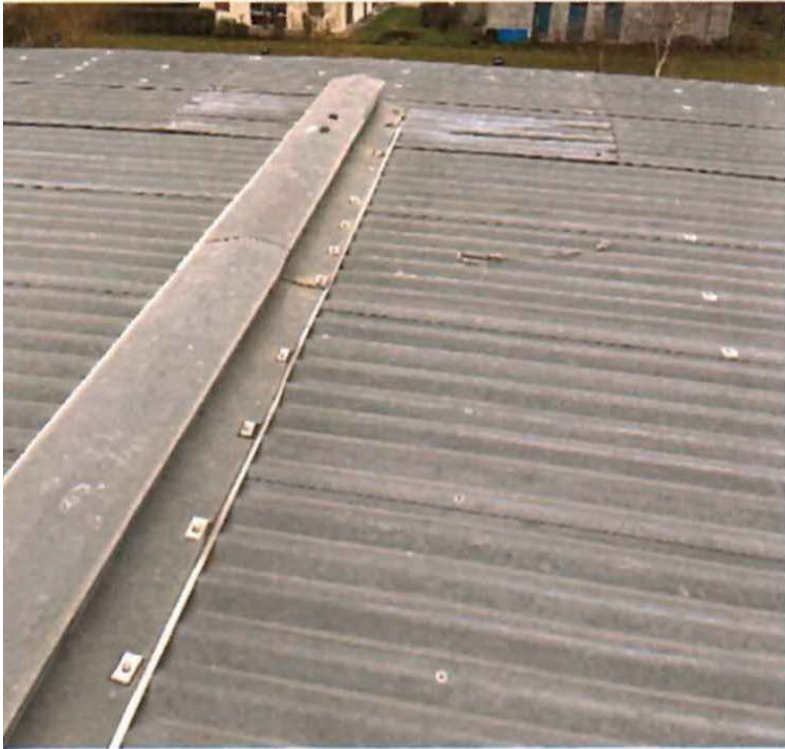
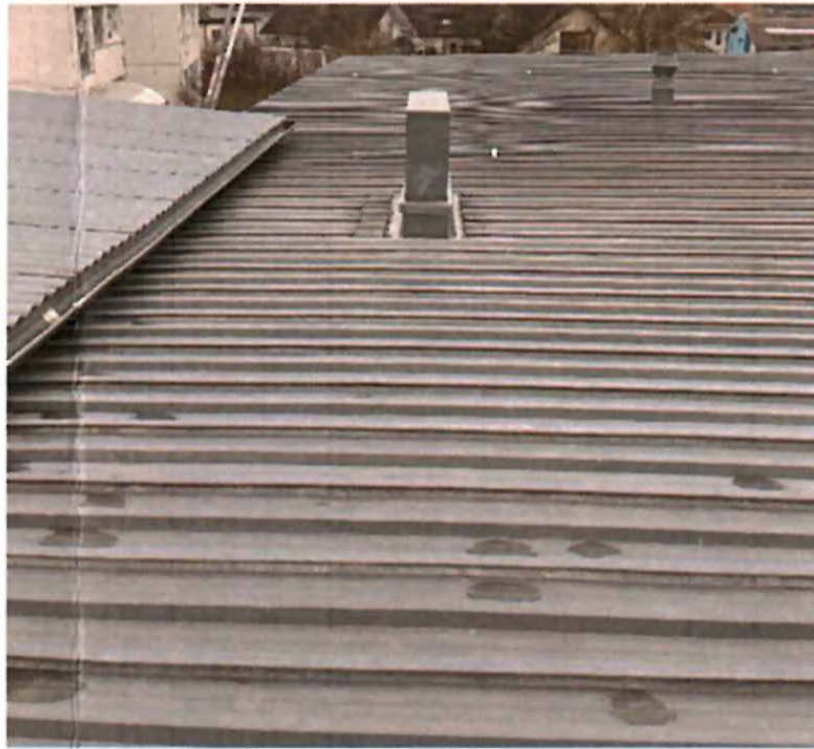
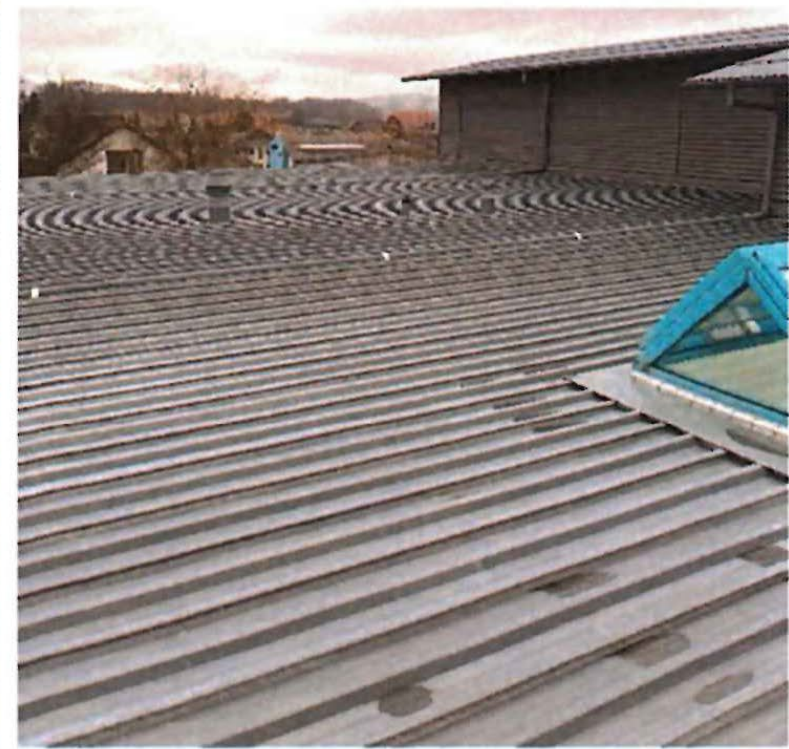
Das Haupt- und Nebendach sind mit Profilblechsystemen aus Zink eingedeckt, dieser Aufbau kann nicht als vollwertiger Wetterschutz betrachtet werden. Durch die Längsstösse besteht die Möglichkeit von Wasser unter der Eindeckung, dies bei Regenfällen mit Wind, Flugschnee, Rückschmelzwasser in der kalten Jahreszeit, Kondenswasserbildung etc. Dasselbe gilt für die Firstausbildung und die Wandabschlüsse sowie Dachdurchdringungen. Um dies zu verhindern, braucht es eine intakte und hochwertige Abdichtung, was mit der aktuellen Folie nicht mehr gegeben ist. Es kommt zu Wassereintritten

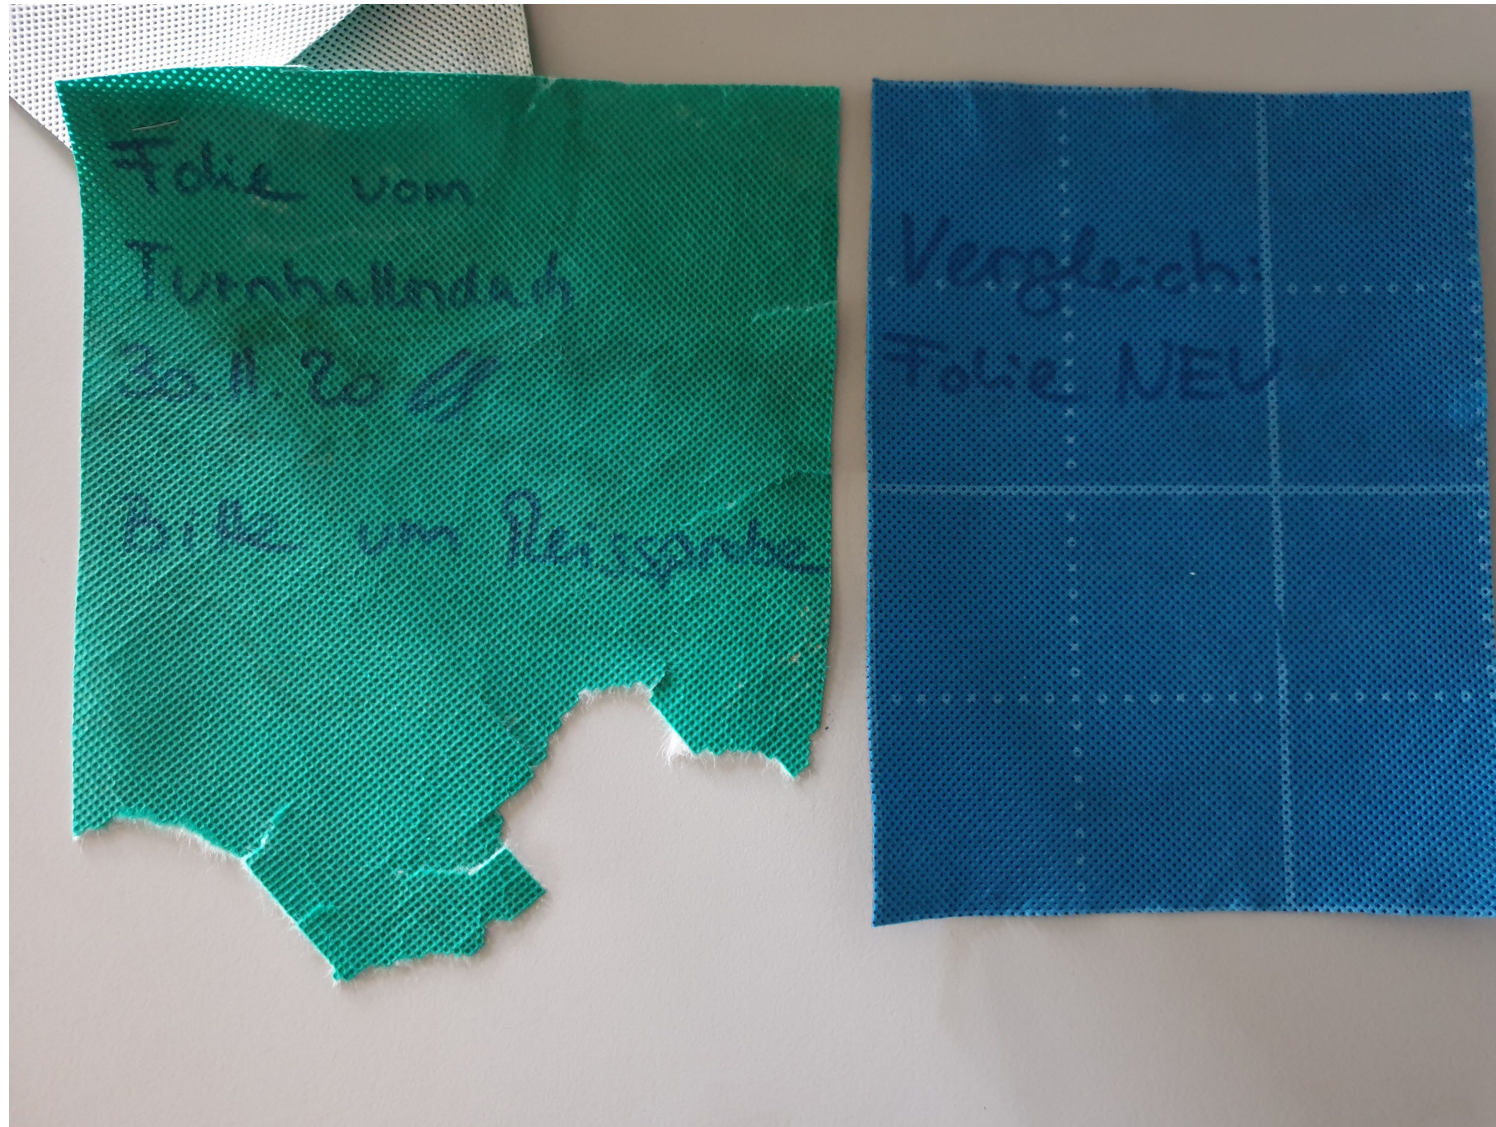
Die alte Folie (grün) ist schadhaft

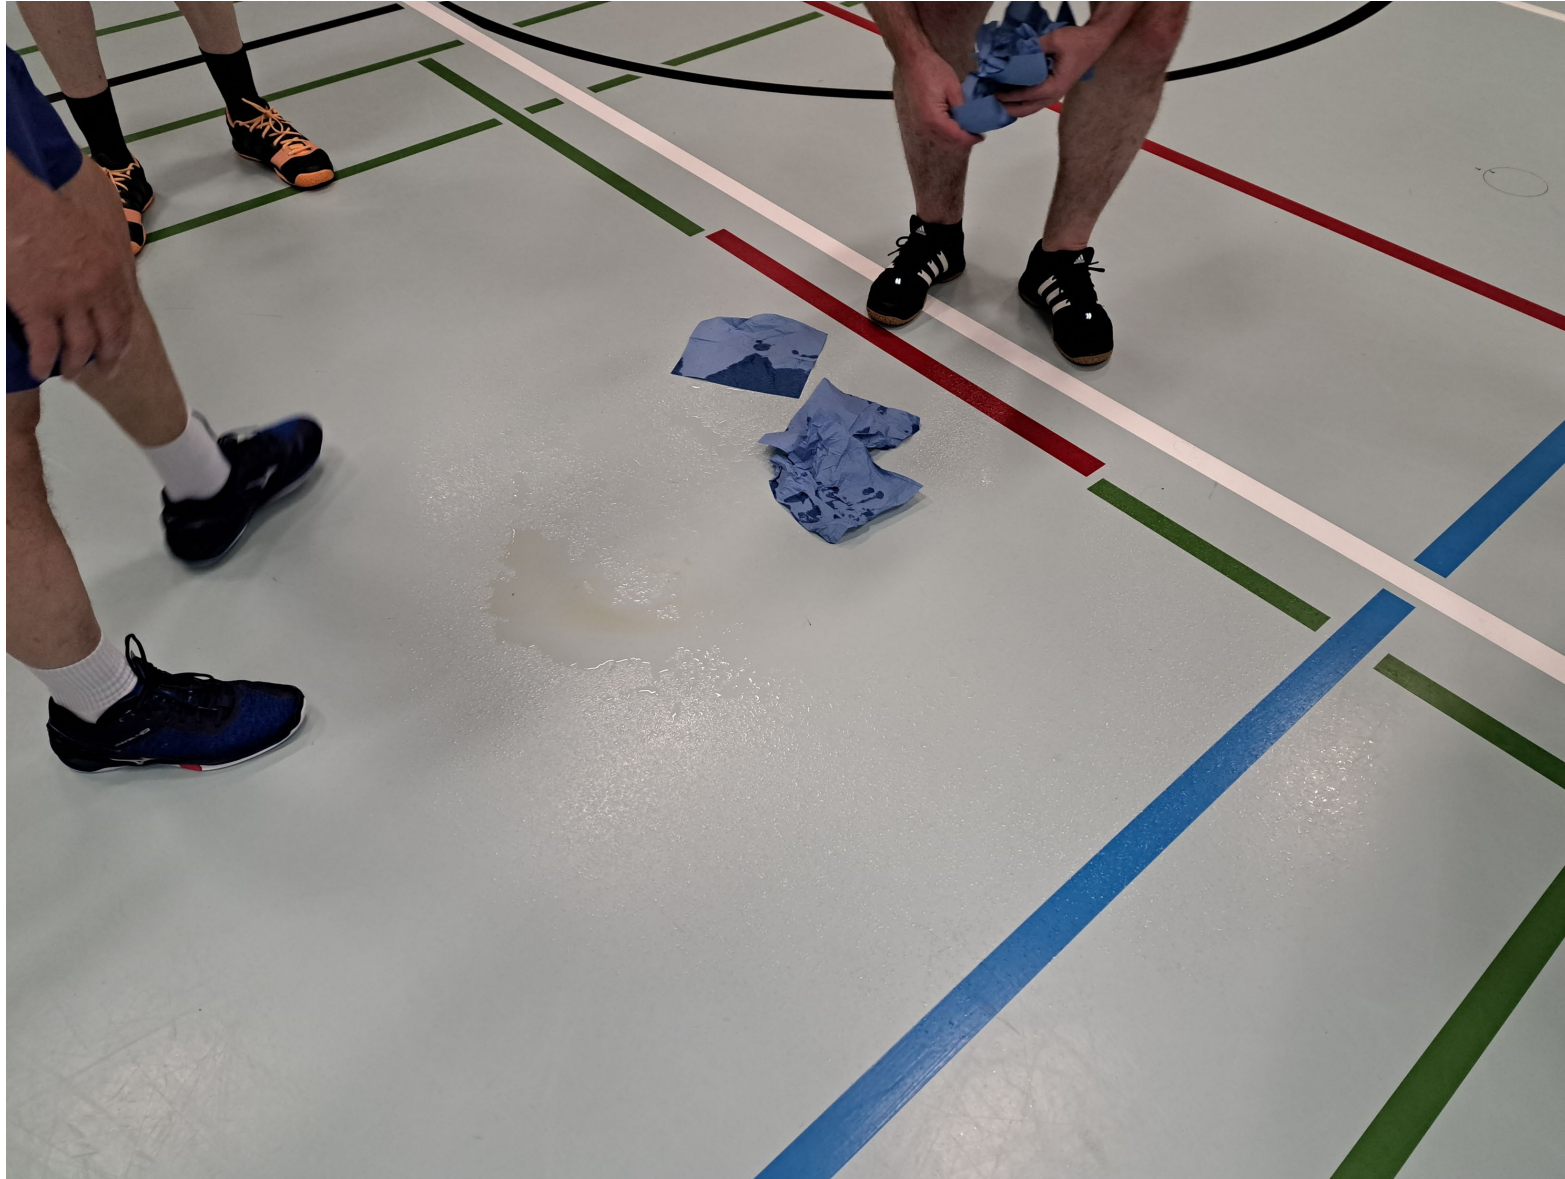
2023 Wassereintritt bei starkem Regen aufgrund der undichten Unterdachfolie
